**ISTITUTO ZOOPROFILATTICO SPERIMENTALE
DELLA LOMBARDIA E DELL'EMILIA ROMAGNA**

Oggetto: segnalazione evento in laboratori AFTA/MVS

Data evento: 11/02/2016

Tipo evento: fuoriuscita a pressione di materiale fecale da contenitore sigillato (campione prelevato in azienda suina sita in Bagnacavallo, Ravenna in data 8/2/2016, pervenuto al CERVES il 10/2/2016 attraverso la sezione di Ravenna, per essere sottoposto a test PCR per ricerca virus MVS).

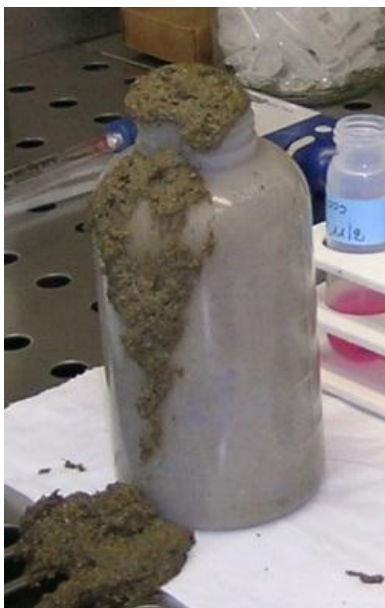
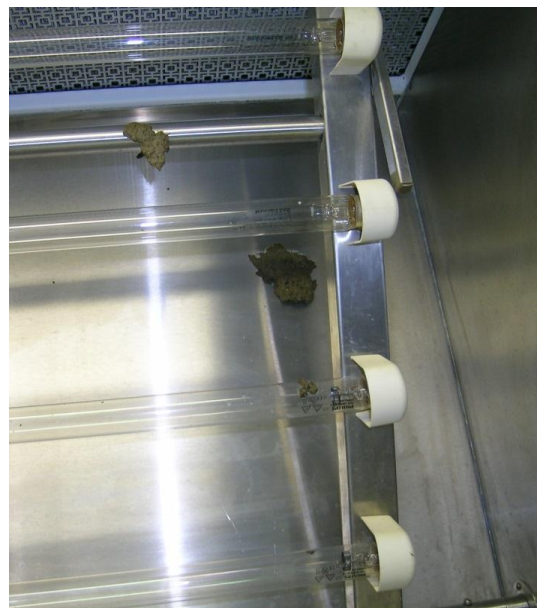
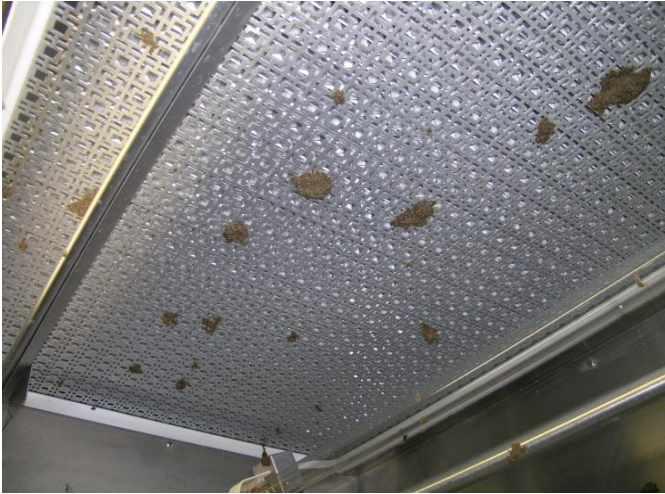
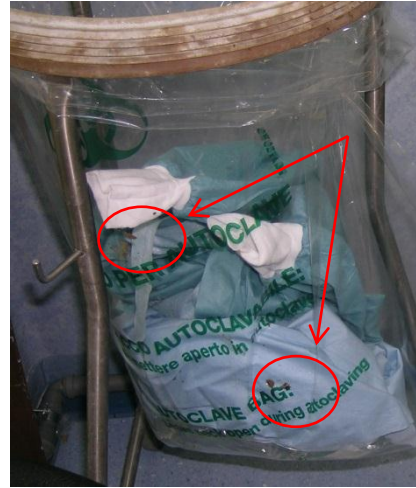
All'apertura del contenitore, benché mantenuto presso il CERVES in condizione di refrigerazione, il tappo è saltato, con fuoriuscita a pressione di materiale fecale che ha imbrattato l'interno della cappa, l'operatore ed alcune zone accanto alla cappa (come testimoniano alcune fotografie allegate).

- Fermentazione del contenuto e conseguente aumento della pressione interna;
- Quantità eccessiva di feci nel contenitore (che era stato completamente riempito) – inutili ai fini dell'analisi, e costituenti un aggravio per la decontaminazione finale in uscita dall'area di isolamento ed il successivo smaltimento.

- Svuotamento cappa con rimozione del materiale fuoriuscito, eliminazione materiale imbrattato;
- Pulizia e decontaminazione interno cappa, con rimozione del piano di lavoro;
- Pulizia e decontaminazione delle zone limitrofe alla cappa.
- Operatore: Eliminazione sopra-veste di protezione e biosicurezza, doccia.

- Smontaggio griglia superiore di protezione filtro e gruppo lampade UV, con pulizia e decontaminazione (UOTP);

NOTA Da effettuare con gli appositi DPI da fornire ai manutentori, insieme con le informazioni del caso

- Richiesta intervento urgente ditta esterna per il controllo di integrità del filtro;
- In caso di esito positivo dell'analisi sul campione ulteriori misure di decontaminazione potrebbero rendersi necessarie.

- Ribadire a tutte le utenze, per tramite degli Istituti Zooprofilattici e rispettive Sezioni Diagnostiche, le corrette modalità di campionamento e confezionamento di feci per indagini di laboratorio per MVS, con indicazione delle quantità idonee (per il test e per prevenire eventi simili) e delle modalità di conservazione prima del conferimento;
- Verrà altresì ribadito che campioni confezionati in modo non conforme rispetto alle indicazioni fornite non saranno sottoposti ad analisi.
